## Centre historique de Port-au-Prince, l'image révélée

BULLETIN DE L'ISPAN, No 17, 12 pages

L'étude "Inventaire des sites et bâtiments d'intérêts patrimoniaux du quartier du Marché Hyppolite" a été réalisée par le bureau JB Millet architectes :

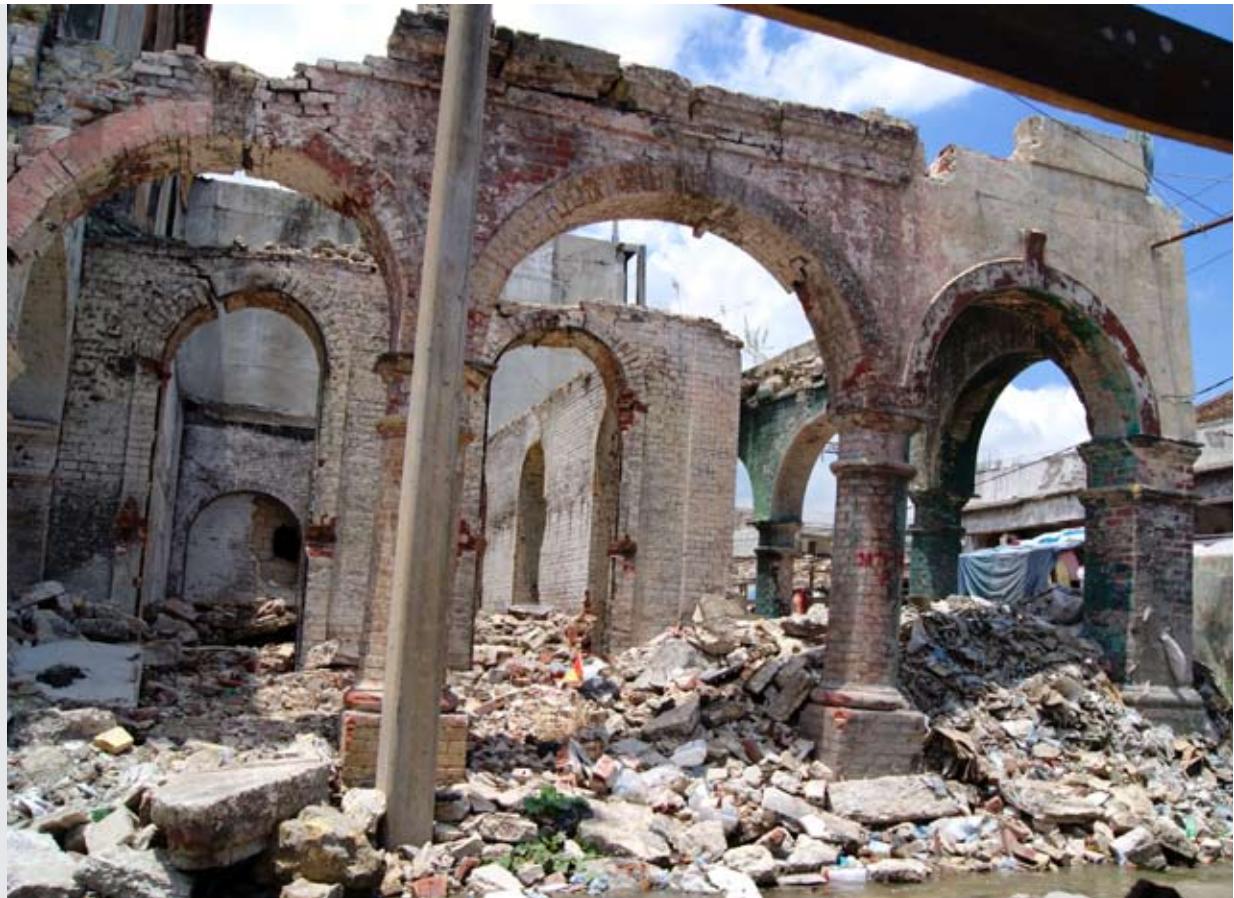
• Vestiges du magasin Hasboun dans la vieille ville de Port-au-Prince, après le séisme du 12 janvier 2010

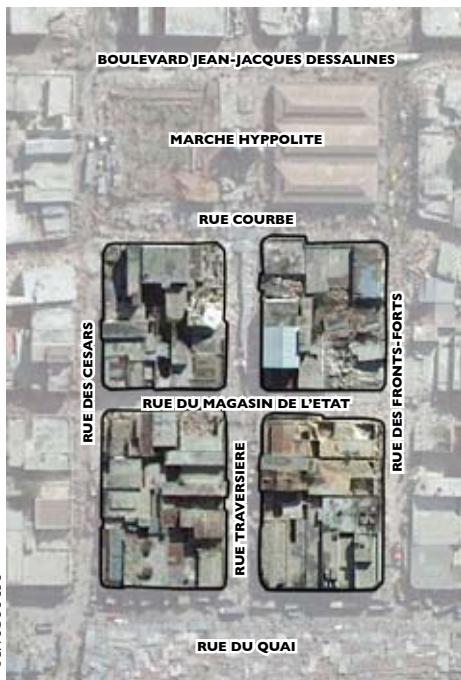
• Les quatre îlots étudiés

Les quatre îlots en question se situent au cœur du centre historique de la ville. Ils sont compris entre la rue Courbe, longeant la façade ouest du marché Hyppolite, la rue du Quai à l'Ouest, la rue des Fronts-Forts, au Sud, et celle des Césars au Nord. L'ISPAN, grâce à l'appui financier de la compagnie de téléphonie cellulaire DIGI-CEL, déjà engagée dans la restauration du Marché Hyppolite, a commandité cette étude afin de dresser un état général des lieux, d'identifier et de localiser les bâtiments d'intérêt patrimonial à conserver; et, enfin, d'évaluer les surfaces des terrains restants, utilisables dans le cadre d'une éventuelle extension du marché.

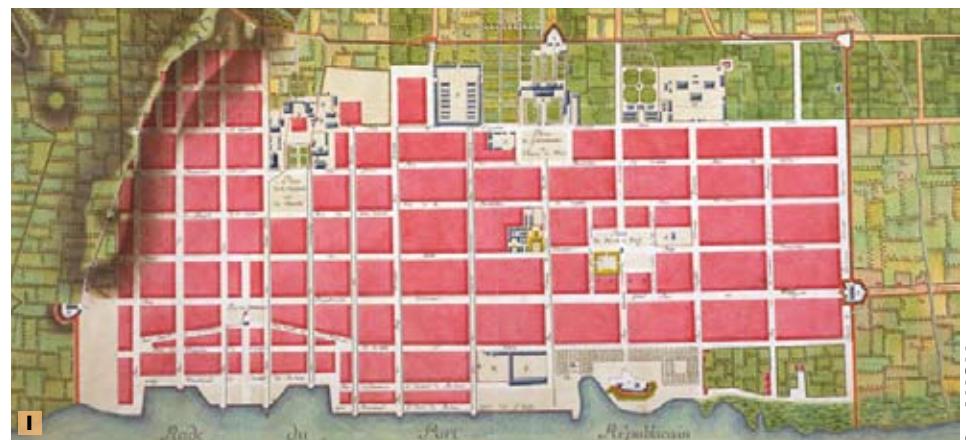
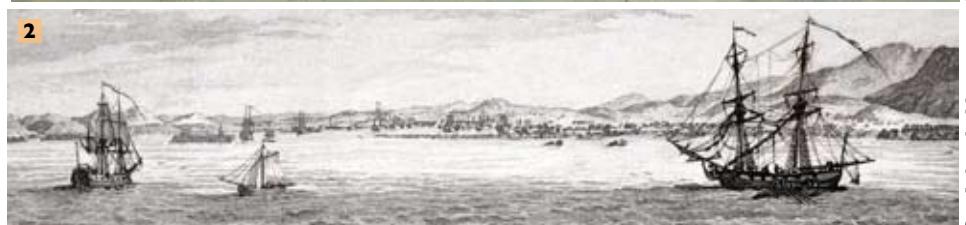
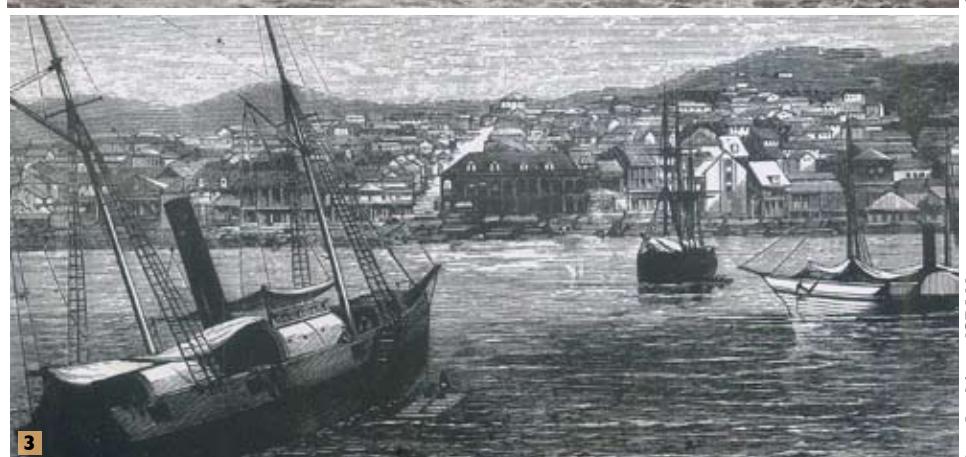
• 1. Plan de la ville de Port-au-Prince en 1798..

• 2 et 3. Vue de la rade en 1798 et à la seconde moitié du XIXème siècle.

• 4. Le Marché Hypolite (ca 1937)

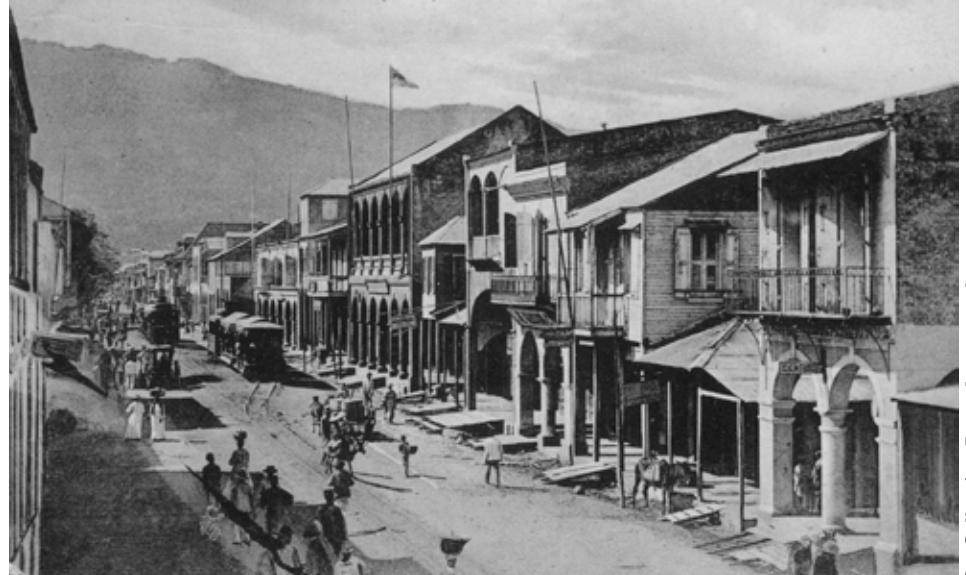
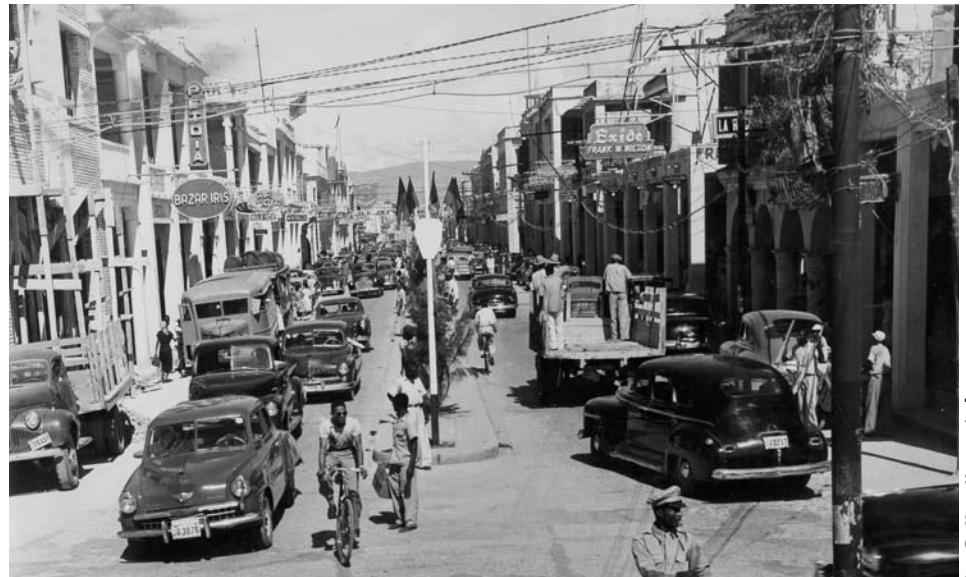
modernisme, vers les années 1940-1950, avec l'apparition de l'ossature en béton armé et ses murs rideaux en blocs de ciment (parpaing), va modifier l'aspect de nombreux bâtiments. Dans cette même foulée, afin de «moderniser» l'apparence de certaines constructions, des façades sur rue sont simplement accolées à des bâtiments anciens. De même, des étages sont

• Transformation des façades au centre-ville de Port-au-Prince : La Grand-Rue (Boulevard Jean-Jacques Dessalines) au début du siècle dernier et dans les années 1960

ajoutés pêle-mêle sur des rez-de-chaussée anciens, des édifices sont transformés ou abattus pour être remplacés par des «constructions modernes». De nouveaux édifices sont érigés à la rue du Quai (~1970-1980) et du Magasin de l'Etat. La spéculation foncière et l'inflation des loyers vont favoriser la subdivision des immeubles existants et, probablement, des parcelles, autour desquelles grouillent pacotilleurs et revendeurs.

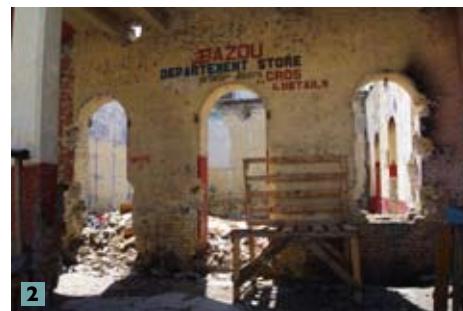
• 2. et 3. Intérieur et façade de halles de commerce • 3. La façade effondrée du magasin "L'Etoile"

L'immeuble de l'Etoile de la rue du Magasin-de-l'Etat, dont la façade principale s'est écroulée et met à nu son système de construction, est probablement l'un des plus anciens bâtiments du quartier ayant subi le moins de modifications dans le temps. Des solives supportent un lattis de bois recouverts de couches de briques en terre cuite entrecroisées. Une chape de ciment assure l'étanchéité de l'ensemble et forme la toiture-terrasse de cet édifice étroit en briques construit sur deux niveaux.

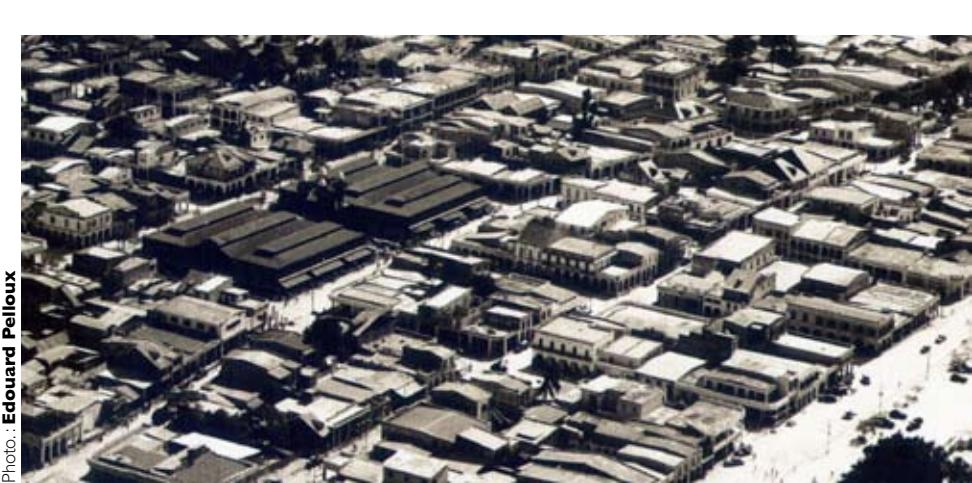
• Le quartier du Marché Hypolite et le Bord-de-Mer

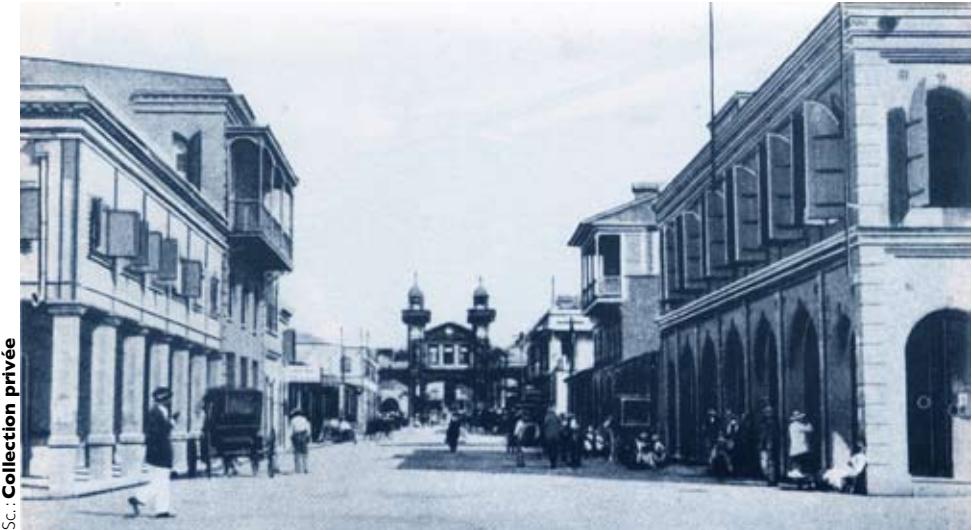
• La perspective de la rue Traversière

L'analyse séquentielle des perspectives successives le long des rues permet d'apprécier une homogénéité dans l'architecture, la nature et la composition d'ensemble. Tous les immeubles sont prolongés d'une galerie couverte souvent traitée en arcade et surmontée, en alignement sur la rue, d'un ou de deux étages. La constance dans le choix des matériaux en rez-de-chausée, les proportions généralement en harmonie, les arcades des galeries couvertes assurant une continuité visuelle entre les édi-

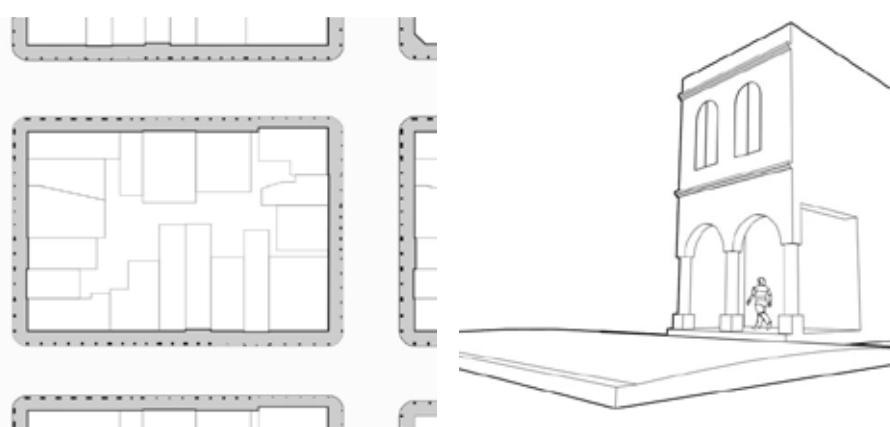
• Les galeries-trottoirs de Port-au-Prince

Ces bâtiments sont tous de simples halles rectangulaires protégées par de lourdes fermetures en fers et ouvrant sur les galeries-trottoirs, typiques du centre ville de Port-au-Prince. Leur ornementation se limite aux arcatures et aux ouvertures. Les linteau sont, selon les époques, arqués (fin du XIXème siècle et début XXème siècle), puis plats après l'Occupation américaine. Le tracé géométrique qui sert de trame à leur façade est à prédominance horizontale, obtenu par des bandeaux et des corniches, faits de briques posées en saillie les uns par rapport aux autres, en épaisseur comme en hauteur.

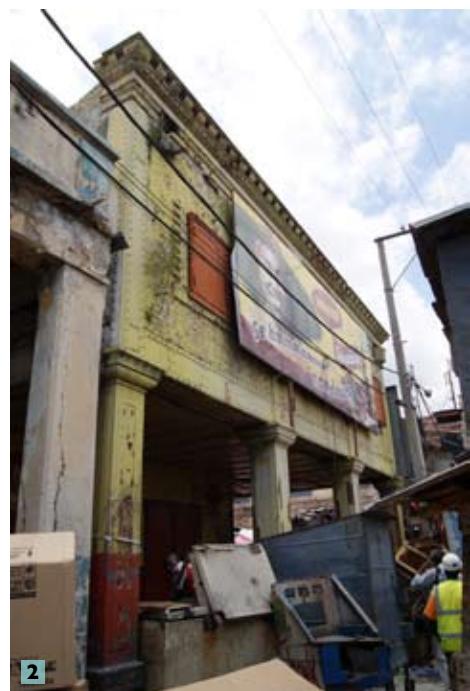
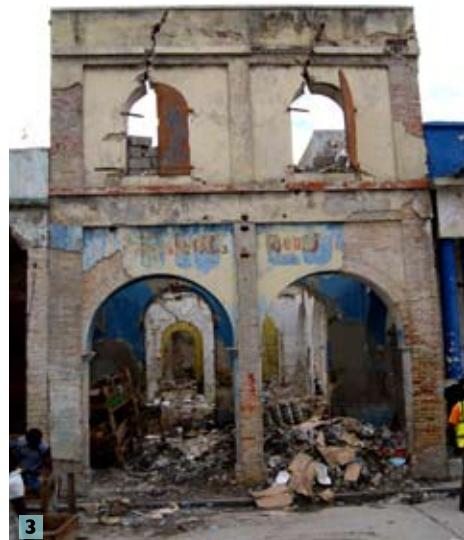
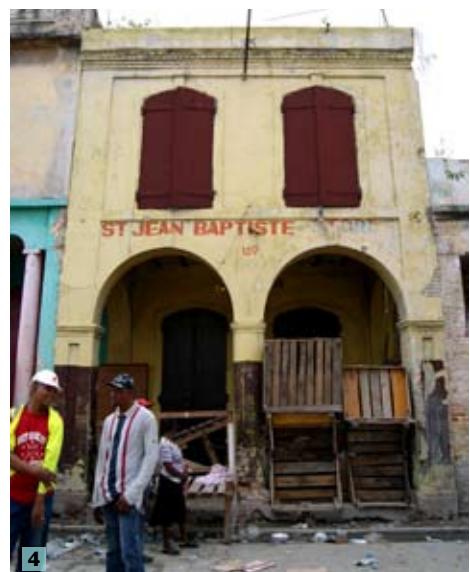
1. Les anciens magasins Estève (maison Tébo). 2. L'immeuble D'Adesky. 3 et 4. Halles de commerce, typique du Bord-de-Mer

- L'immeuble Tebo, ancienne maison Estève, à l'angle des rues du Quai et Traversière, qui porte encore une plaque indiquant sa date de construction (1892-1893), se caractérise par ses dalles en voutains de briques. Il possède un système de monte-chARGE central à structure métallique d'origine;

- L'immeuble D'Adesky, angle rues du Quai et Traversière dont la structure métallique est rivetée et boulonnée et ses murs d'enceinte et de refend en briques d'argile;

L'immeuble Tebo et l'immeuble D'Adesky placés de part et d'autre de la rue du Traversière à l'angle de la rue du Quai, sont des édifices phares du quartier : ils constituent son «entrée». Tous deux utilisent, quoique chacun à sa manière, le fer et la fonte, pour leur structure et la brique d'argile, pour les murs de façade et les murs de refend. Le bâtiment d'Adesky, au plan presque carré, offre une architecture plus sévère avec un étage plein, massif, seulement percé d'ouvertures carrées aux parements métalliques rivetés. L'étage repose, côté rue, sur une galerie périphérique bordée de colonnes également en métal. L'immeuble Tebo possède, lui, un plan rectangulaire. Son aspect est plus élancé. Son étage est posé sur une galerie à pilastres et arcades. Ses planchers sont en voutains de briques, posés sur des profilés métalliques. Ce bâtiment offre au regard un grand raffinement de détails : médaillons, gargouilles, bandeaux adroïtement travaillés, etc. Un système de gouttière adossé aux murs frontons collectait les eaux pluviales de la toiture.

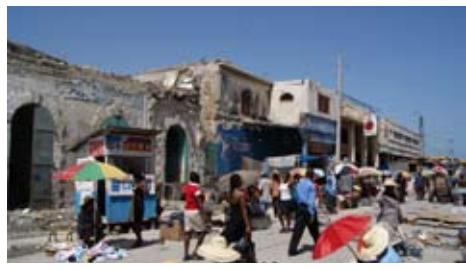
• Façades, galeries-trottoirs et porte à volets coupe-feu en métal

fices constituent les caractéristiques majeures de l'image du quartier. La liaison entre l'édifice et la galerie est assurée par des ouvertures, portes ou fenêtres à volets métalliques, ordonnancées suivant un rythme régulier permettant à chaque immeuble d'avoir au moins deux à trois ouvertures sur le galerie-trottoir. L'éclairage naturel n'est pris en compte qu'au niveau de l'étage où de grandes baies sont percées. Un vocabulaire clair et sobre, agrémenté par le rythme des arcs en plein cintre ou en anse de panier, assure la qualité architecturale du bâti. Le traitement des espaces internes est simple

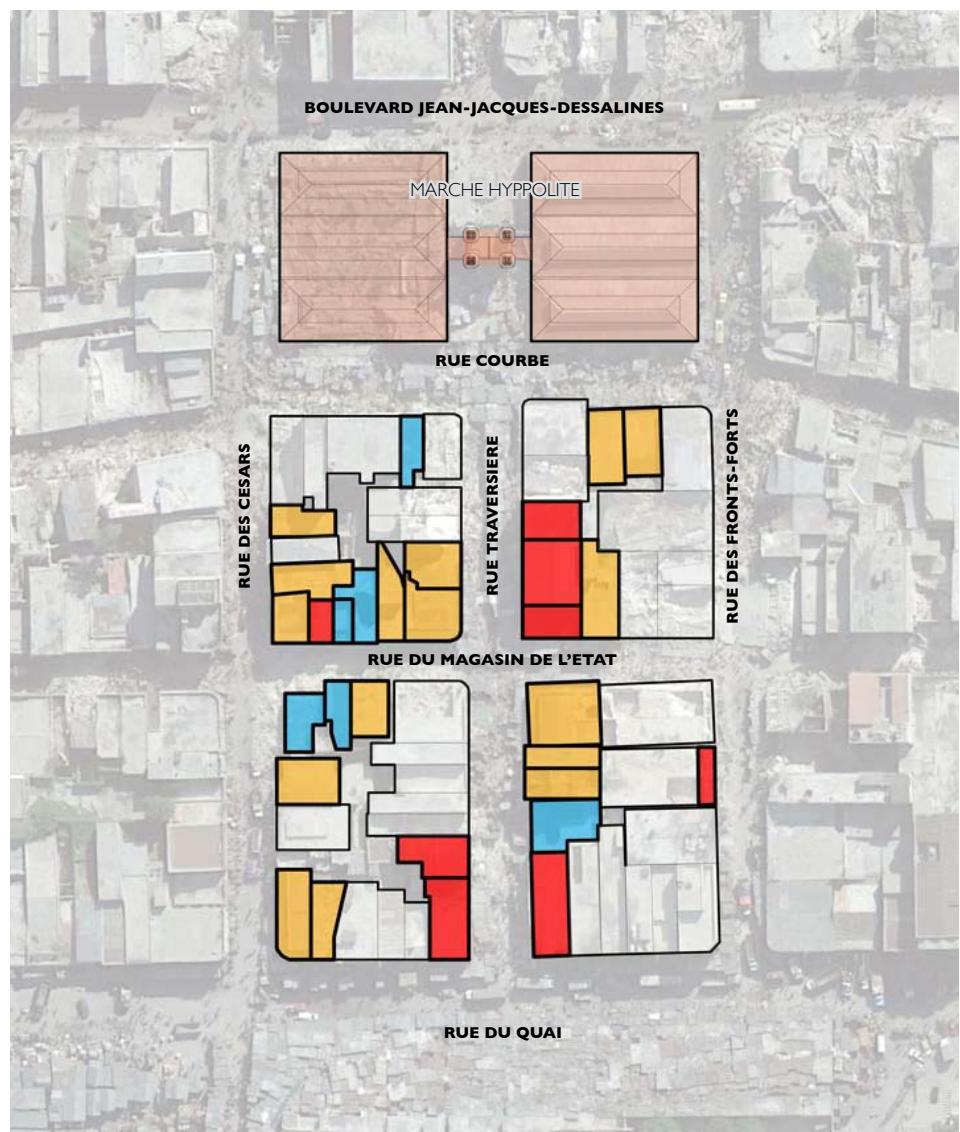
- Bâtiment à conserver et restaurer en priorité
- Bâtiment à conserver et à réhabiliter
- Bâtiment à conserver et à réhabiliter en y apportant de sensibles modifications
- Bâtiment détruit complètement ou jugé irrécupérable
- Bâtiment sans intérêt architecturale particulier

Le rapport JB Millet conclut par des recommandations sur les immeubles à conserver, avec mention de niveaux d'intervention divers. Sur les 56 bâtiments inventoriés des quatre îlots étudiés, 29 méritent une attention particulière. 7 immeubles, dont 6 sur la rue Traversière, ont été jugés aptes à subir une restauration intégrale :

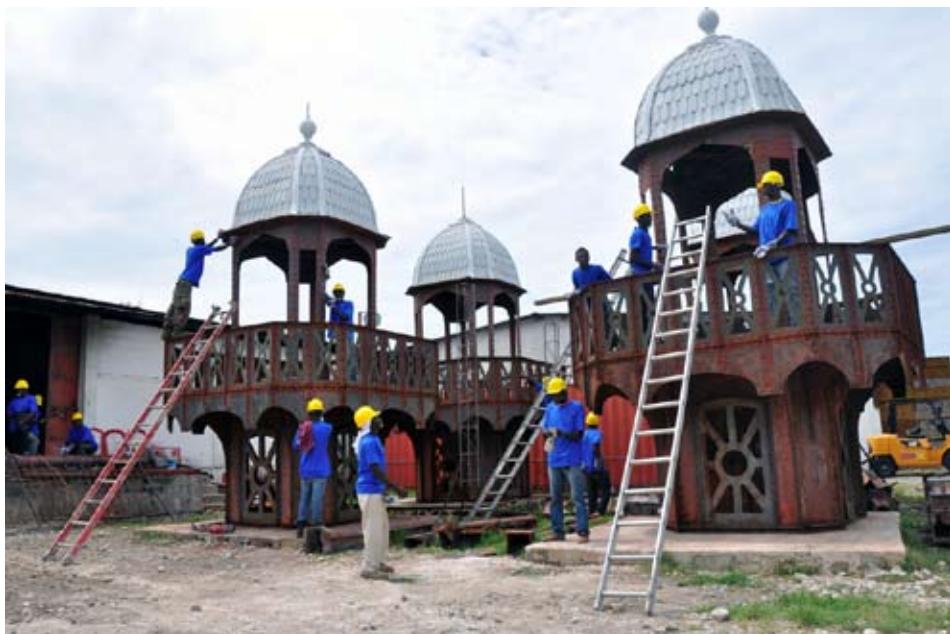
• Les travaux de décapage des tourelles du Marché Hyppolite

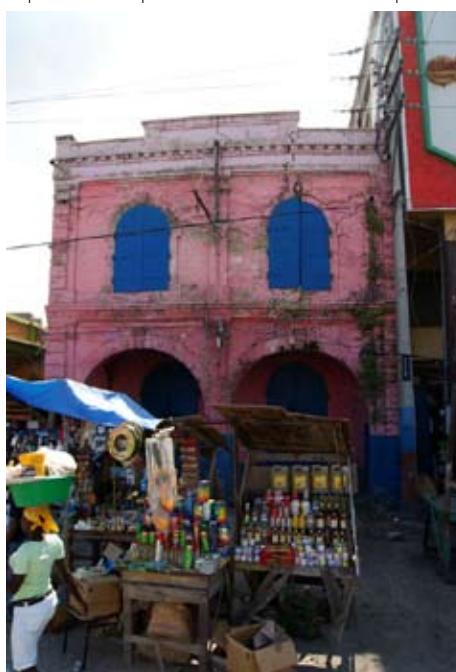
• Halle de commerce typique du centre historique de Port-au-Prince
