Sabourin, Dion, Latour, Lasaline... archéologie aux Matheux

Mission d'archéologie aux Matheux

La mission archéologique des Matheux fut essentiellement une inspection technique préliminaire de quatre groupes de ruines afin de déterminer leurs composantes architectoniques et de comprendre les solutions techniques mises en œuvre en vue d'une production agricole optimale. Cette phase des investigations sur des ruines encore éloquentes, contribua à franchir une étape importante dans la mise en place d'un vaste programme de sauvegarde et de protection de toute une aire de la chaîne des Matheux et, enfin, d'établir leur valeur d'authenticité et d'intégrité permettant de constituer ainsi l'argumentaire de la classification de ces biens culturels au Patrimoine Mondial de l'UNESCO.

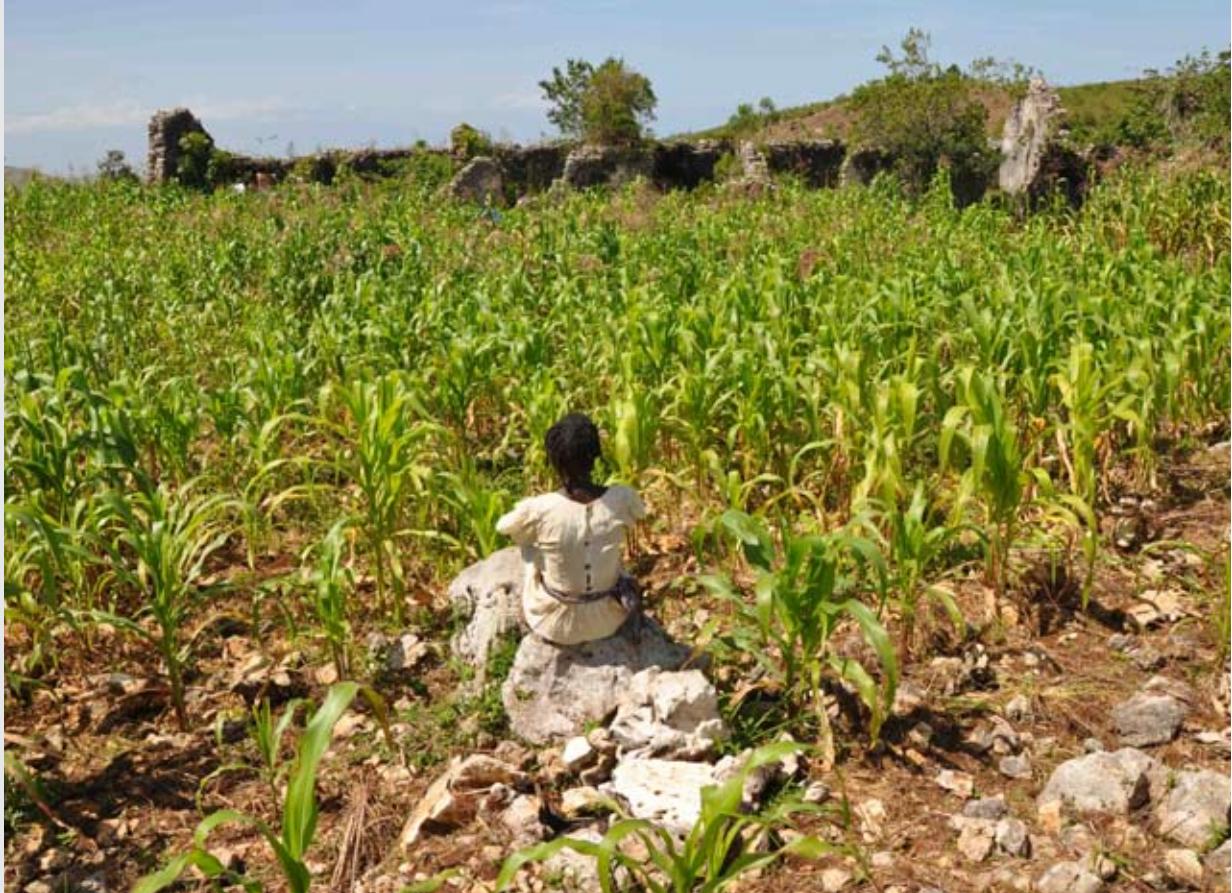
• Vestiges du logement des esclaves de l'habitation Sabourin, aux Délices dans la Chaîne des Matheux

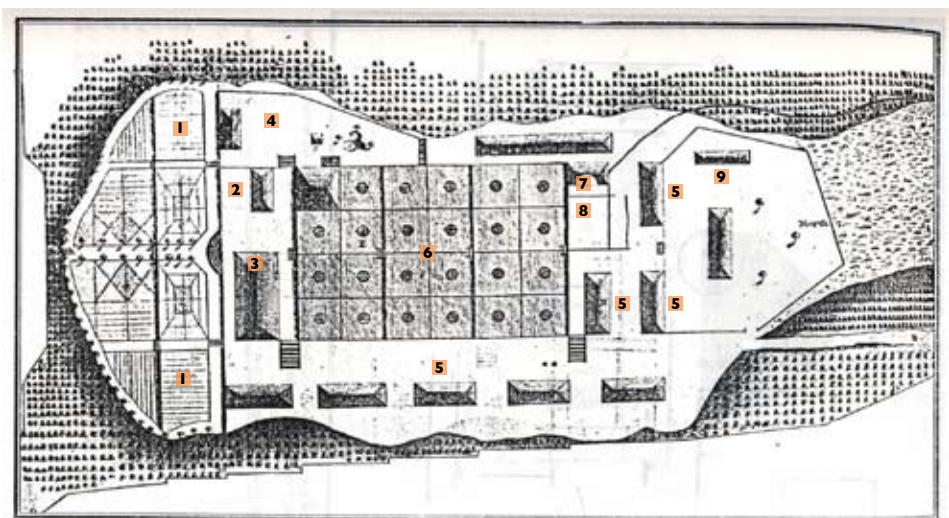
Plan d'une habitation caférière coloniale type, selon Laborie, tiré de "Colonisation et esclavages en Haïti" (: Hector et Moise)

- 1. Verger
 - 2. Cuisine
 - 3. Grand-case
 - 4. Basse-cour
 - 5. Cases d'esclaves
 - 6. Glacis
 - 7. Moulin
 - 8. Citerne
 - 9. Ecuries

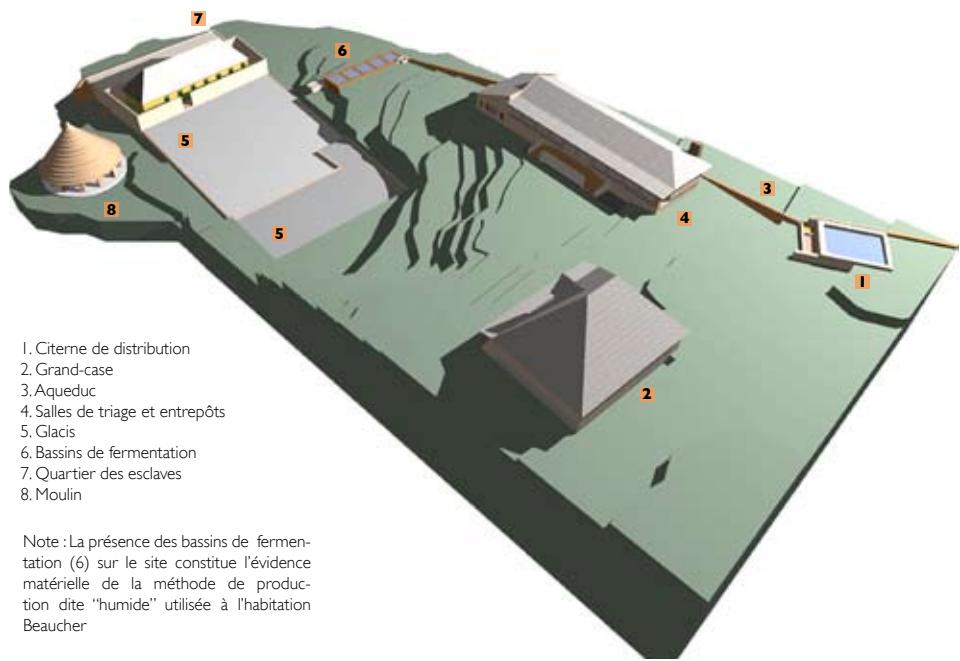
Note : La présence des bassins de fermentation (6) sur le site constitue l'évidence matérielle de la méthode de production dite "humide" utilisée à l'habitation Beaucher

• Reconstitution par image de synthèse de l'habitation Beaucher (Hypothèse Lopez-Segrera) (Marmelade, Haïti)

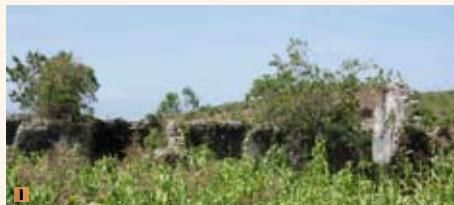
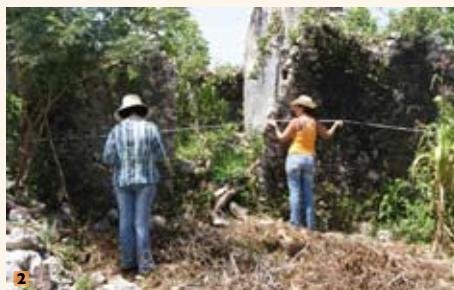
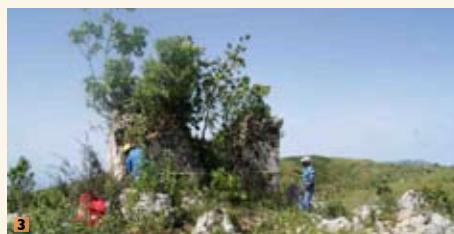
- 1. Entrepôts
- 2. Citerne
- 3. Glacis
- 4. Grand-case
- 5. Vigie
- 6. Moulin de décorticage
- 7. Logement des esclaves

La qualité architectonique de la citerne est exemplaire. Sa finition intérieure lisse et étanche, est obtenue par un enduis de chaux mêlé à de la poudre de brique. Ce qui, en outre, permettait de garantir un niveau acceptable de propreté et d'hygiène. Ses arêtes intérieures sont fortement arrondies, afin de prévenir toutes fissures. La citerne, placée en surface et utilisant la déclivité du sol permettait de récolter l'eau des glacis et, en contrebas, la distribuer par un conduit pratiqué dans la muraille.

Une petite chambre voûtée (2,83 m x 1,70 m) adossée à la paroi de la citerne, permet l'accès à l'eau stockée, évitant ainsi toute éventuelle contamination. Cette salle, à l'origine barrée par une lourde porte en bois massif, permettait également d'emmagasiner à une basse température de l'eau potable ou autre liquide dans des récipients.

Sabourin est l'unique habitation visitée par la mission où a été retrouvé un moulin de décorticage. Il est situé en contrebas des glacis, sur la cour séparant ceux-ci des logements d'esclaves. Cette composante architectonique, typique des habitations caférières du XVIII^e siècle est formée d'une auge circulaire en maçonnerie dans laquelle circulait une roue verticale actionnée par un axe central et un bras. Il permettait d'ôter la pulpe séchée des fèves.

L'état général de conservation des ruines de Sabourin peut être classé comme «mauvais». Elles n'ont pas pu, en différents endroits, résister aux effets du climat, du temps et des hommes. Cependant, les composantes ar-

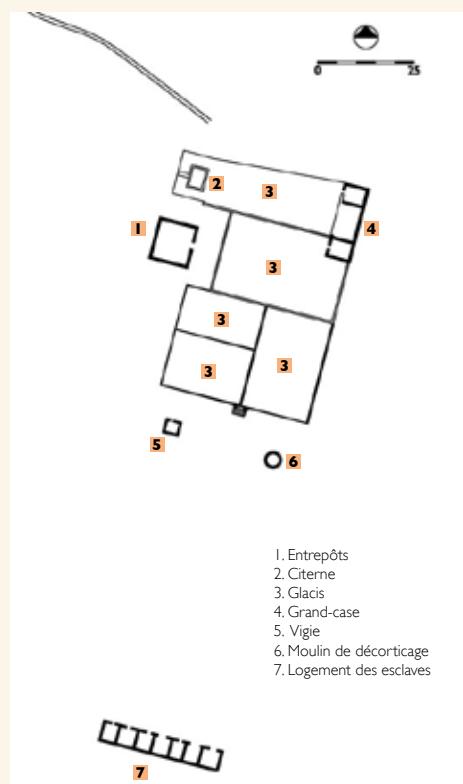
• Plan de l'habitation Sabourin aux Matheux

Situé à 18° 52' 12,47" de latitude nord et à 72° 22' 11,01" de longitude ouest, à 1 196 mètres d'altitude (Sc. Googleearth), les ruines de l'habitation Sabourin sont aisément accessibles par un sentier piétonnier emprunté à partir le l'habitation Dion sur une distance linéaire d'environ 1 000 m. Les ruines de Sabourin occupent approximativement une superficie de 8 000 mètres carrés. Elles sont situées au sommet d'une colline sur un terrain à topographie légèrement accidentée. La répartition de l'ensemble met à profit cette déclivité : quatre niveaux de terrasses sont disposés de façon étagée, selon une configuration linéaire le long d'un axe longitudinal de direction Est-Ouest.

Le premier niveau de terrasse est occupé en son extrémité nord par des composantes associées aux fonctions domestiques : la citerne d'eau (environ 36 m³) pour usage domestique et la grand-case. Le positionnement de celle-ci permet de maintenir de manière permanente un contrôle visuel sur toute l'habitation et ses environs, notamment avec l'habitation Dion, située plus au Sud.

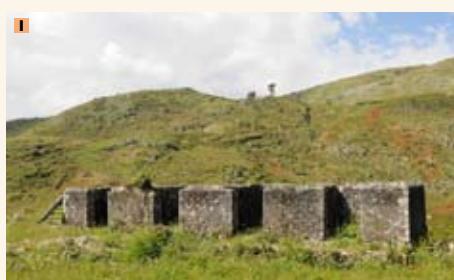
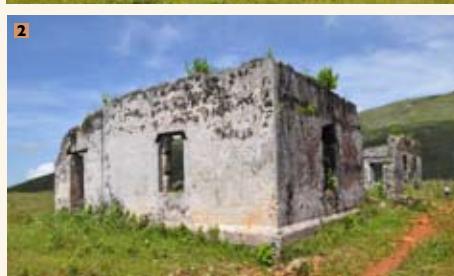
- 1. Logement des esclaves domestiques
- 2. Entrepôts
- 3. Grand-case
- 4. Entrepôts et salle de triage
- 5. Glacis
- 6. Logement des esclaves
- 7. Citermes
- 8. Cour

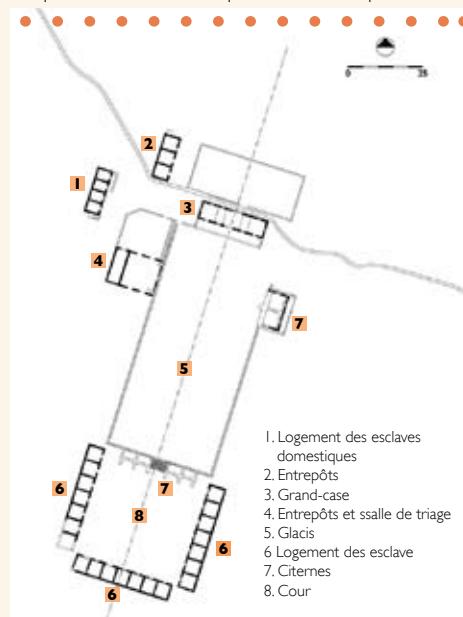
• Plan de l'habitation Dion aux Matheux

Placée sur un étroit plateau à la topographie douce, l'habitation Dion développe ses édifices sur deux niveaux le long d'un axe central, orienté approximativement à 17° Nord. Ces niveaux sont articulés entre eux par un grand escalier monumental.

Au premier niveau, les structures domestiques et les édifices liés à la production sont disposés autour des glacis : les logement des esclaves domestiques, en relation avec la grand-case, le four, les entrepôts de café, les citerne, etc. Les glacis joue ainsi un rôle essentiel dans

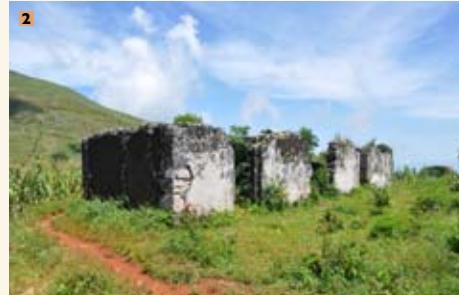
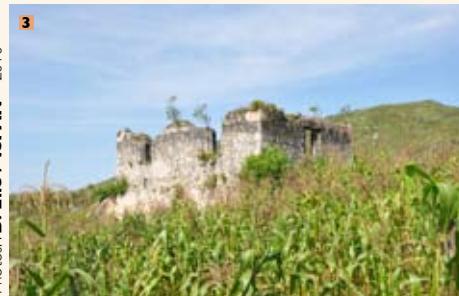
- Photos : D. Elle / ISPLAN • 2010
- 1. Le quartier des esclaves de l'habitation Dion : au fond, les logements enserrant la cour centrale. A dr., les réservoirs
- 2. Les entrepôts
- 3. Les citerne placées à l'Est des glacis

En ce second palier, une vaste cour est limitée sur ses côtés sud, est et ouest par trois bâtisses de planimétrie rectangulaire très allongée formant les logements d'esclaves. Elles possèdent chacune sept cellules disposées en enfilade avec chacune un porte unique d'accès donnant sur la cour intérieure. La disposition de ces logements garantissait un contrôle maximum de la masse des esclaves, force productive, par excellence de l'habitation cafrière.

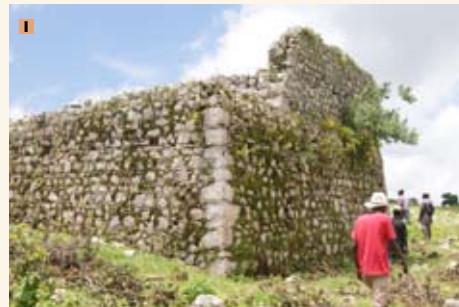
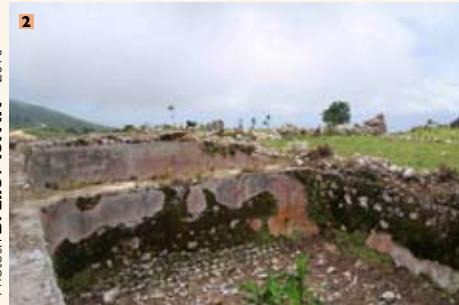
- Photos : D. Elle / ISPLAN • 2010
- 1. Le mur du logement des esclaves de l'habitation Latour
- 2. Les citerne

À l'extrémité sud-est de l'habitation, en un niveau élevé, se situent deux grandes bâties qui forment les logements des esclaves. Ces édifices bien placés sous la vigilance du gérant se caractérisent par leur plan rectangulaire délimité par une forte muraille. Chaque bâtie contient 8 cellules juxtaposées, indépendantes entre elles et équipées d'une seule porte d'accès, tout comme aux précédentes cellules analysées. Les ruines de l'habitation Latour présentent un état de conservation que l'on peut qualifier de «régulier». Les valeurs retenues pour les ruines de l'habitation Latour sont identiques à celles de l'habitation Dion.

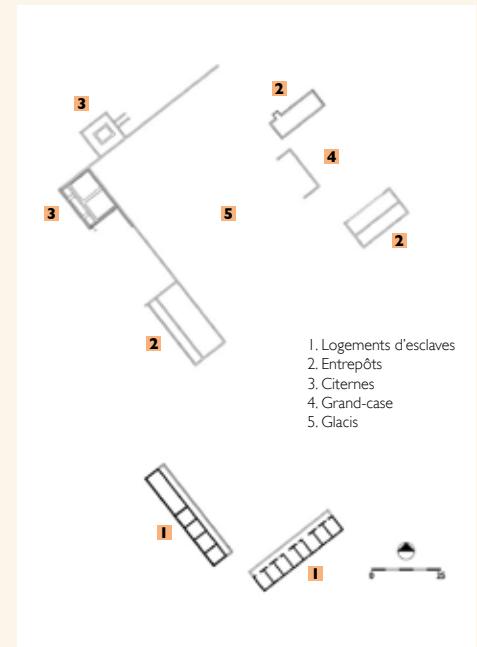
• Plan de l'habitation Latour aux Matheux

Le premier niveau de terrasse, qui a une vue qui porte sur l'ensemble de l'habitation, est occupé par la grand-case bordée de part et d'autre par deux autres bâtisses destinées à l'emmagasinage général de la production. La grand-case, dont ne subsistent que les murs de fondations, est de plan rectangulaire d'un seul niveau qui l'intégrait complètement aux magasins latéraux.

Au second niveau de terrasse, se trouve la zone des glacis, limitée au nord-ouest par une immense citerne pour le stockage d'eau de pluie à usage domestique,

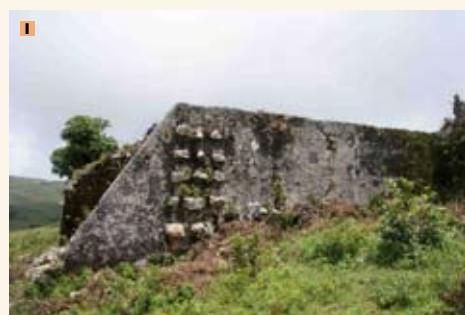
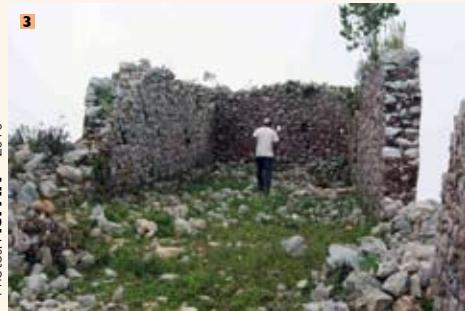
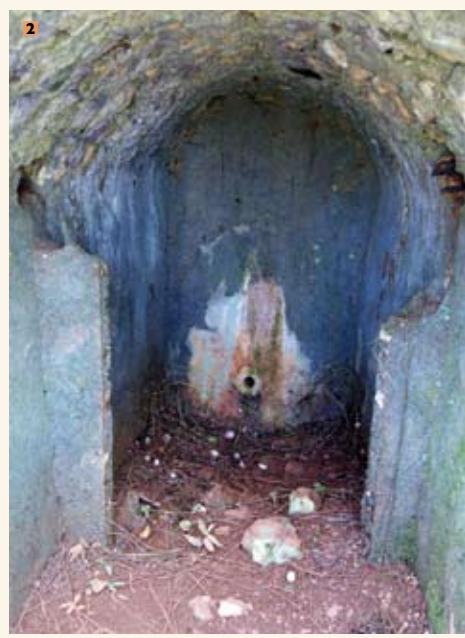
- 1. Le contrefort de la citerne
- 2. La chambre de basse température adossée aux citernes
- 3. Les entrepôts

Cependant, un élément qui distingue et identifie cette habitation des autres est la présence d'un imposant massif de citernes d'eau, placé en contrebas des glacis en mettant à profit 6,40 m de dénivellation. Ses murailles épaisses de 50 cm sont soutenues dans leur effort par des contreforts permettant de contenir les poussées latérales générées par le poids de l'eau.

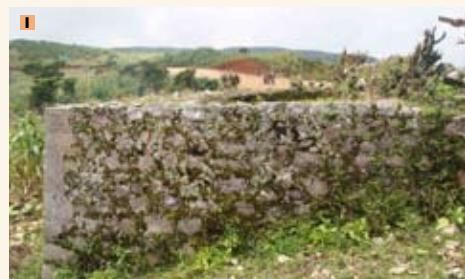
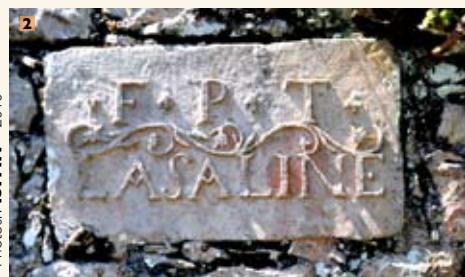
- 1. l'élevation ouest de la citerne de l'habitation Lasaline
- 2. Pierre équarrie portant l'inscription "F.P.T. LASALINE"

Situé au lieu dit Cortade (Kôtad, en créole), aux abords immédiats de la route, les ruines de l'habitation Lasaline sont dans un état de conservation qualifié de «très mauvais», aggravé par la mutilation récente occasionnée par la construction de la route Cabaret - La-Chapelle. Ne subsistent à Lasaline que les évidences matérielles des éléments liés à la production du café : la citerne d'eau de pluie construite hors terre et, la jouxtant, une partie d'un glacis. Ce réservoir mesure 7,90 m de long sur 2,30 m de large pour une profondeur de 1,80 m. Ce qui lui donne une capacité utile d'une vingtaine de mètres cube. La technique de sa construction et de sa finition est identique aux autres citermes des précédentes habitations. La façade nord de la citerne est renforcée de deux contreforts et des pierres de taille parfaitement appareillées consolident ses arêtes. A l'angle nord, une pierre de taille porte des initiales entrelacées, probablement la marque du tailleur de pierre et, plus bas, une autre, porte la date supposée de l'achèvement de la construction : 31 août 1791. Une pierre équarrie placée en plein dans la façade nord de la citerne porte en relief l'inscription «F.P.T. LASALINE» et est ornée d'entrelacs et des signes conventionnels des jeux de carte : cœur, carreau, pique et trèfle.

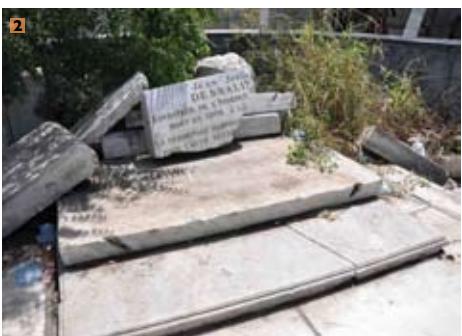
• 1. Le Monument-à-l'Empereur avant le séisme du 12 janvier • 2. Le monument démolí.

épargné : les pièces de marbre fixées au moyen de tiges métalliques se sont détachées et le monument s'est écroulé. A l'occasion de la commémoration au Pont-Rouge du 17-Octobre, l'ISPLAN a construit un socle provisoire en maçonnerie sur lequel a été placé l'urne drapée.
